Prüfbericht

X76.01.F03

Anfahrversuch nach
Impact Test as per

**„Einfache Distanzschutzplanke EDSP / 2,00 m
Verankerung in Asphalt“**

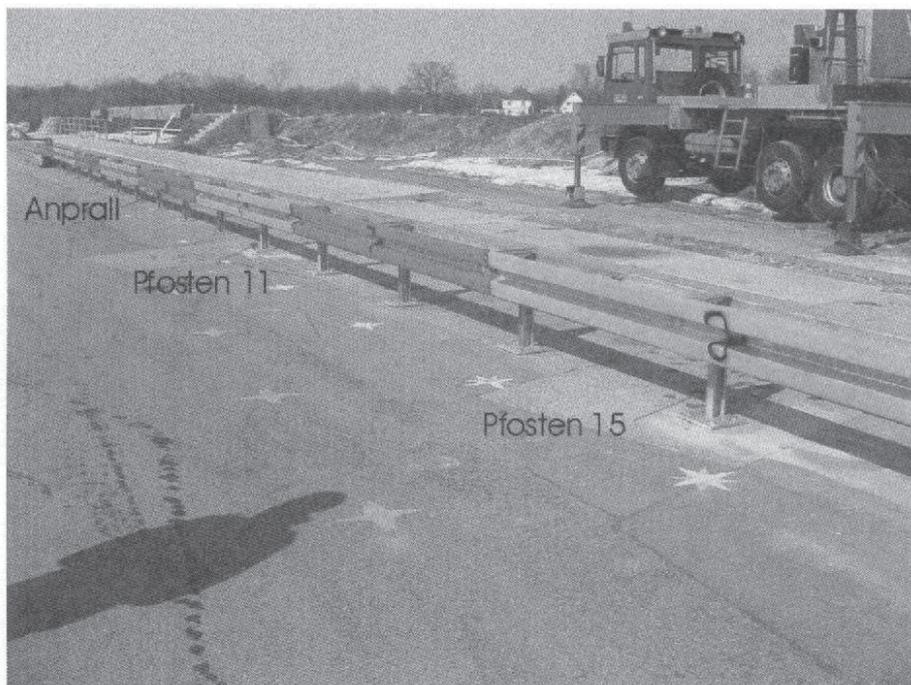
Die Pfosten 11 und 15 (Hauptanprallbereich) werden über Betonfundamente geführt und ebenfalls mit dem oben genannten System in Betonuntergrund verankert. (Siehe Bild A2.9 und A2.10)

Posts 11 and 15 (main impact area) are connected via concrete foundations and also anchored using the aforementioned system in the concrete terrain. (See diagrams A2.9 and A2.10)

Foto A2-9: Anprallbereich auf wechselndem Untergrund

Photo A2-9: Impact point on changing ground

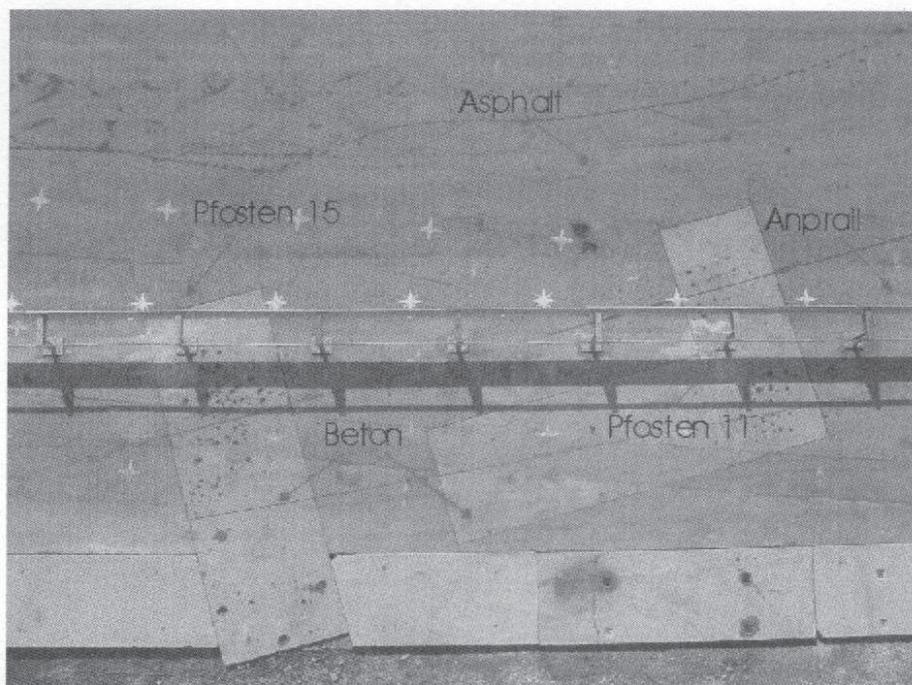
Foto A2-10: Anprallbereich auf wechselndem Untergrund

Photo A2-10: Impact area on changing ground

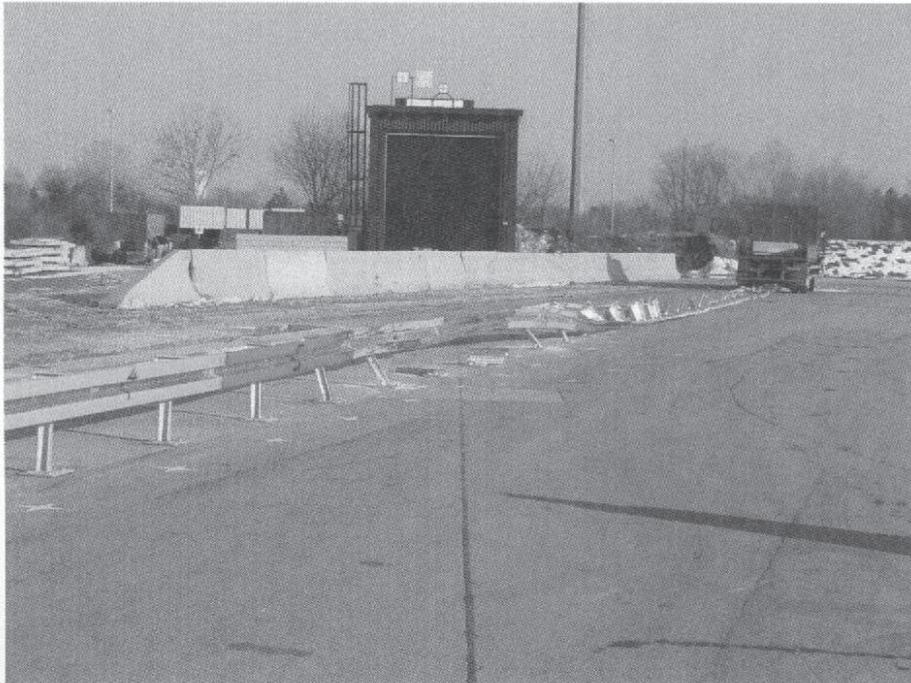
Foto A5-3: Anprallbereich

Photo A5-3: Impact area

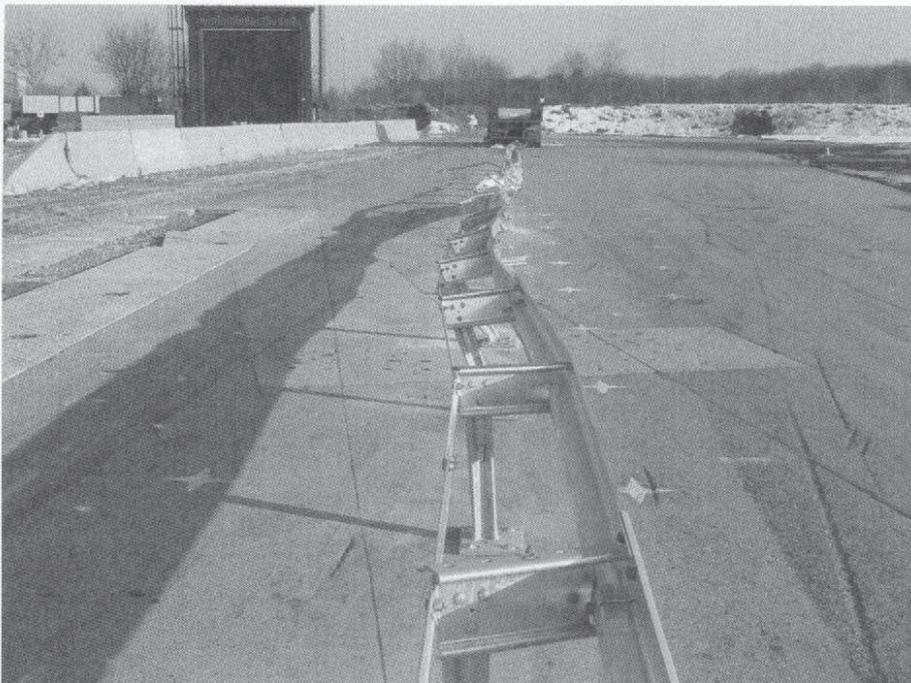
Foto A5-4: Verformungsverlauf

Photo A5-4: Deformation process

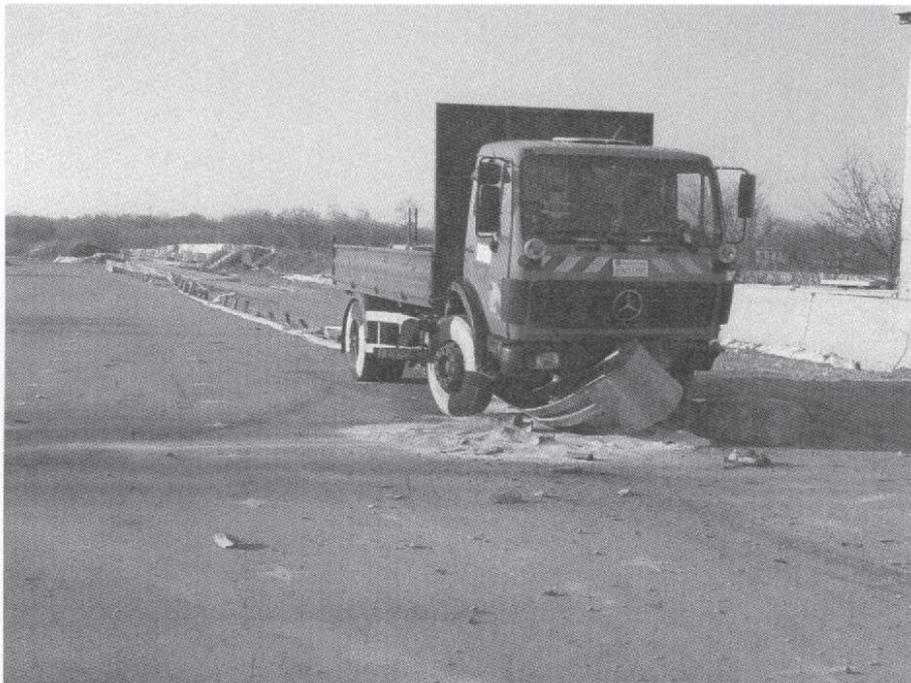
Foto A5-7: Anprallbereich

Photo A5-7: Impact area

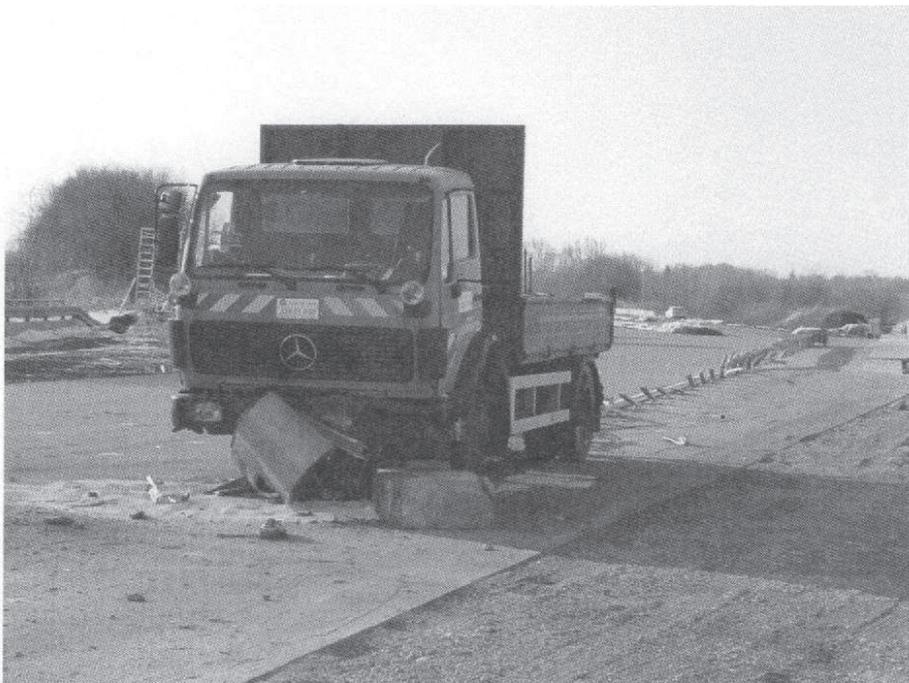
Foto A5-8: Anprallbereich

Photo A5-8: Impact area

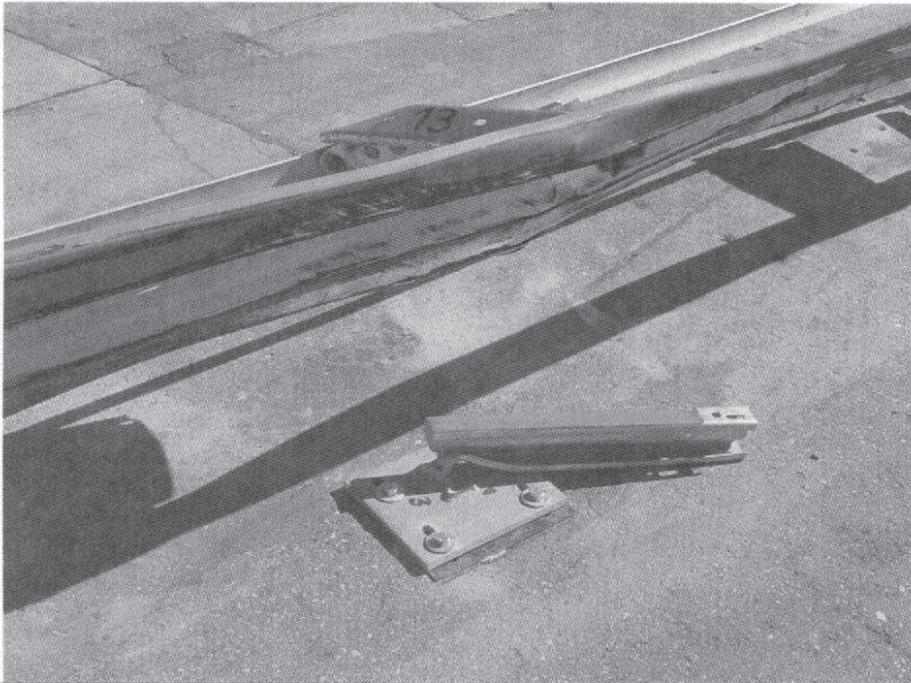
Foto A5-9: Pfosten im Anprallbereich

Photo A5-9: Posts in impact area

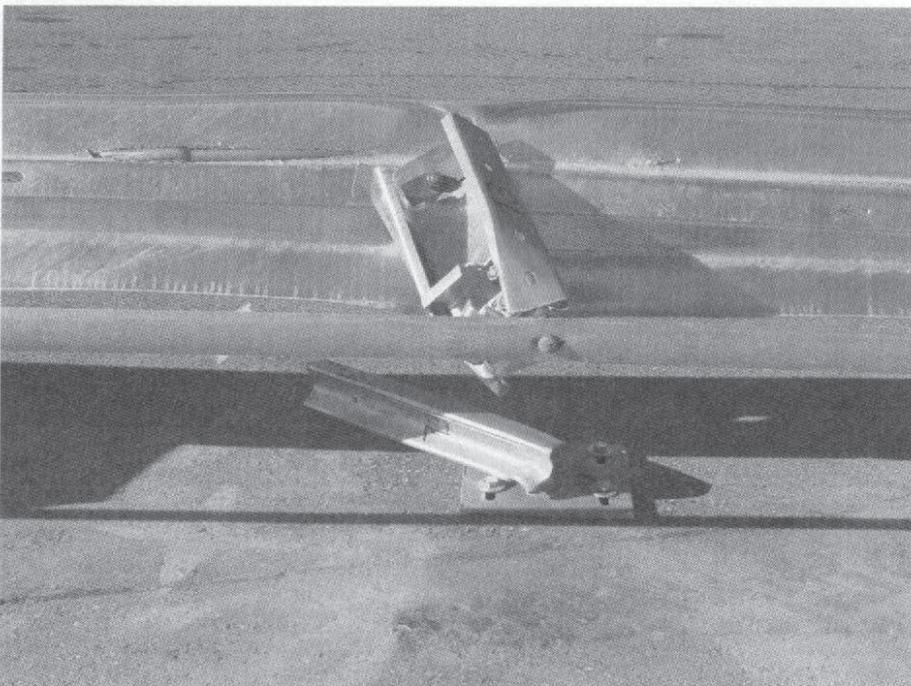
Foto A5-10: Pfosten im Anprallbereich

Photo A5-10: Posts in impact area

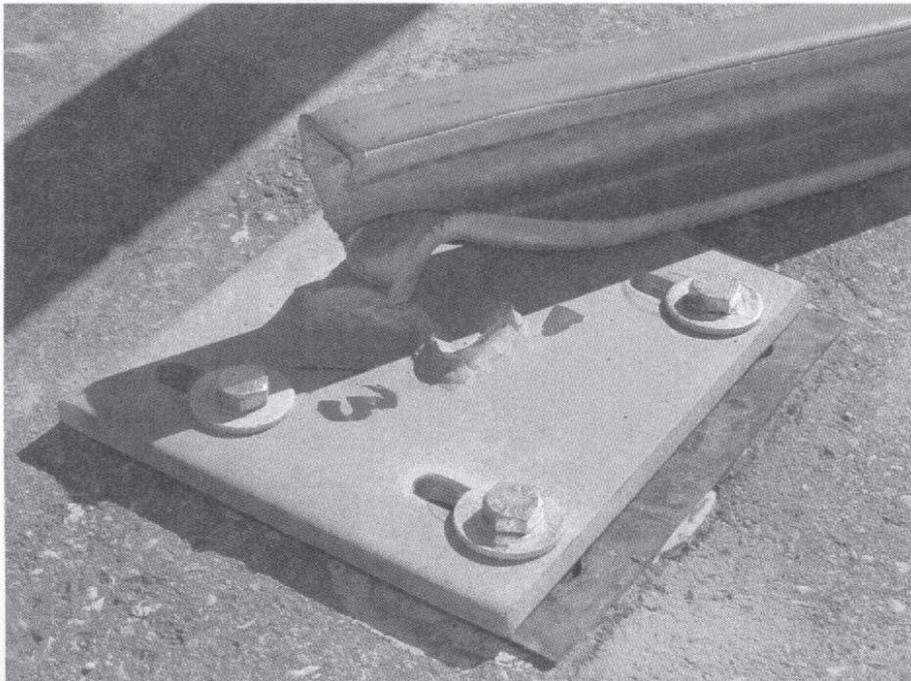
Foto A5-11: Bruch einer Schweißverbindung

Photo A5-11: Break of a welded seam

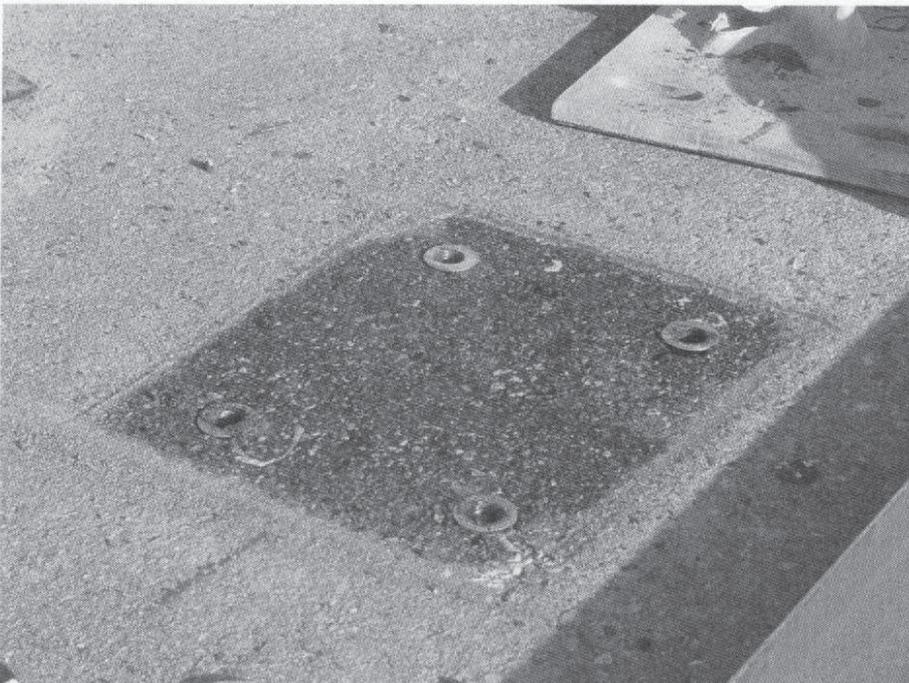
An den Asphaltverankerungen sind nach der Demontage des Rückhaltesystems keine Beschädigungen zu erkennen.

After the restraint system has been dismantled, no damage to the asphalt anchorings can be observed.

Foto A5-14: Asphaltverankerung nach Anprall

Photo A5-14: Asphalt anchoring after impact
