Prüfbericht Nr. 096134

Gegenstand: Zugversuche mit Würth ASSY VG plus
Schrauben und Winkelscheiben

Zugversuche mit Würth ASSY VG plus Schrauben und Winkelscheiben

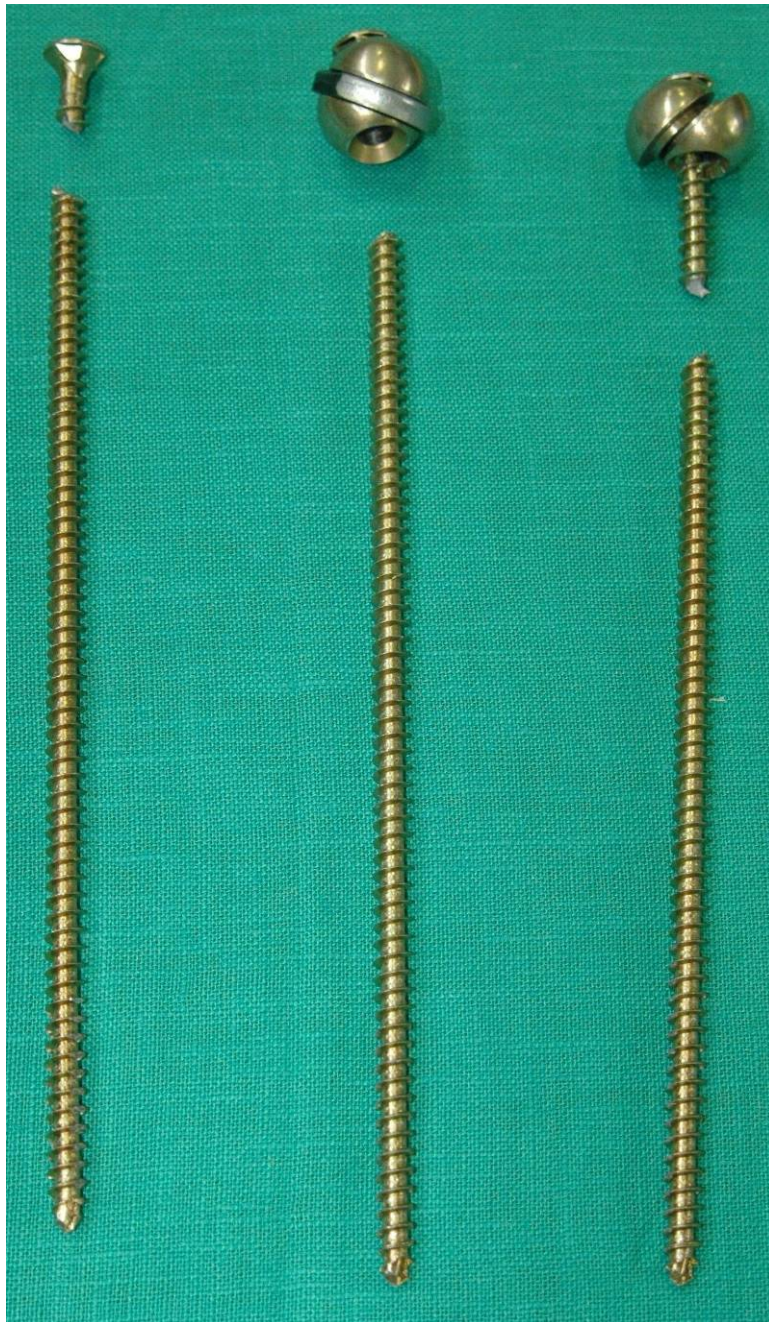
Bild A 3: geprüfte Schrauben; Konfiguration 1 bis 3 v.l.n.r.

Bei den Konfigurationen 1 und 3 versagten die Schrauben überwiegend ca. 1-2 cm unterhalb des Kopfes, bei der Konfiguration 2 ca. 4-6 cm unterhalb des Kopfes. Das typische Schraubenversagen der 3 Versuchsreihen ist in **Bild A 5 (Anlage 3)** festgehalten.

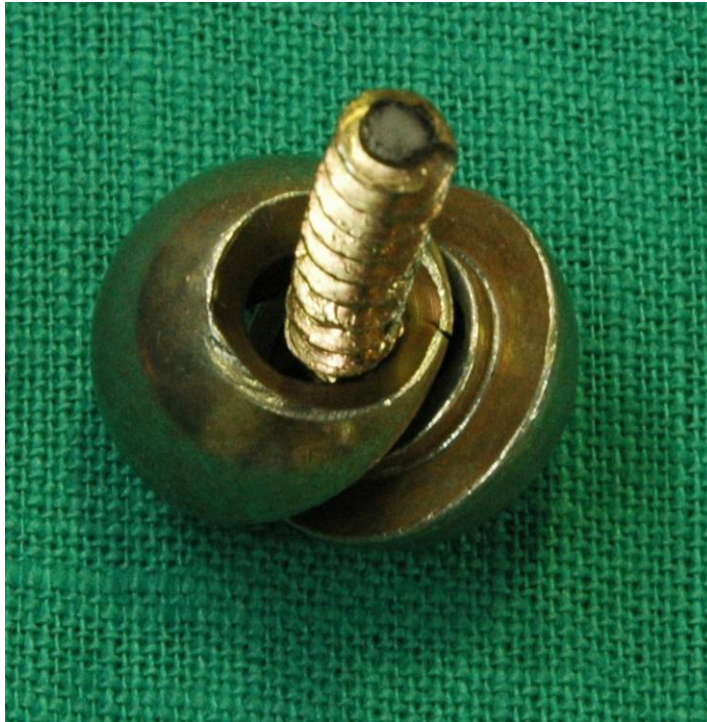
Bild A 4: Prüfkörper Konfiguration 3 – Rissbildung an aufliegender Winkelscheibe

An Winkelscheiben der zweiten Versuchsreihe traten keine sichtbaren Verformungen auf. Während der dritten Versuchsreihe traten Risse an den unteren - auf dem Stahlblech aufliegenden - Winkelscheiben auf (**siehe Bild A 4 Anlage 5**).
