Prüfbericht

X76.01.F03

Anfahrversuch nach
Impact Test as per

**„Einfache Distanzschutzplanke EDSP / 2,00 m
Verankerung in Asphalt“**

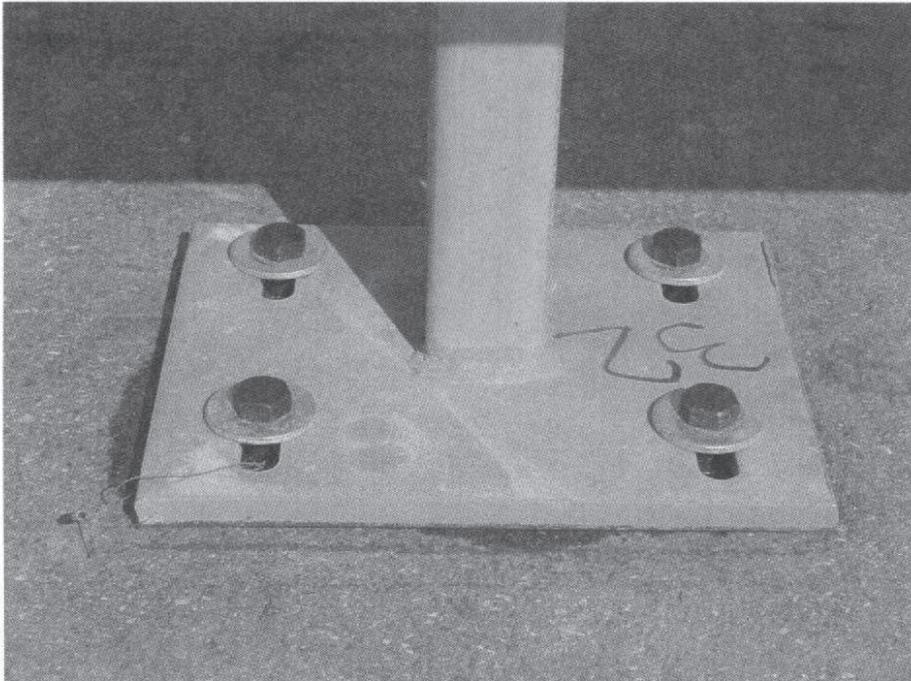
Foto A2-7: Fußplatte mit Verankerung in Asphalt

Photo A2-7: Base plate with anchoring in asphalt

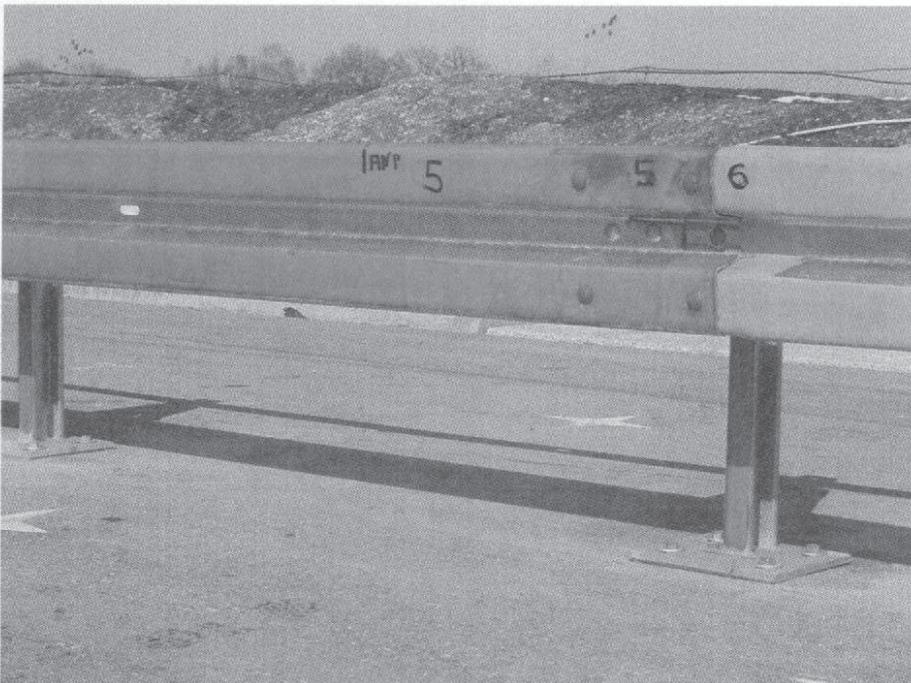
<p>Das Prüffahrzeug prallt am Schutzplankenenelement 5, 3,32 m nach Übergang von Element 5/6 an das System an.</p>	<p>The test vehicle impacts with the system at crash barrier element 5, 3.32 m after transition of element 5/6.</p>
<p>Da mehrere Pfosten/Fußplatten Schweißverbindungen bereits bei geringer Pfostenneigung einreißen, kann die Schutzeinrichtung den eingeleiteten Kräften kaum Widerstand entgegensetzen.</p>	<p>As several posts/base plate welded connections already crack with a slight inclination of the post, the crash barrier can barely offer any resistance to the forces introduced.</p>
<p>Zusätzlich ist ein funktionsgemäßes abgleiten, der Pfostenklauen von den Pfosten erst zu erkennen, wenn sich die Pfosten nahezu horizontal neigen.</p>	<p>Moreover, the post claws only begin to slip down from the posts in accordance with their function when the posts are almost inclined into a horizontal position.</p>

Foto A2-8: Anprallpunkt

Photo A2-8: Impact point

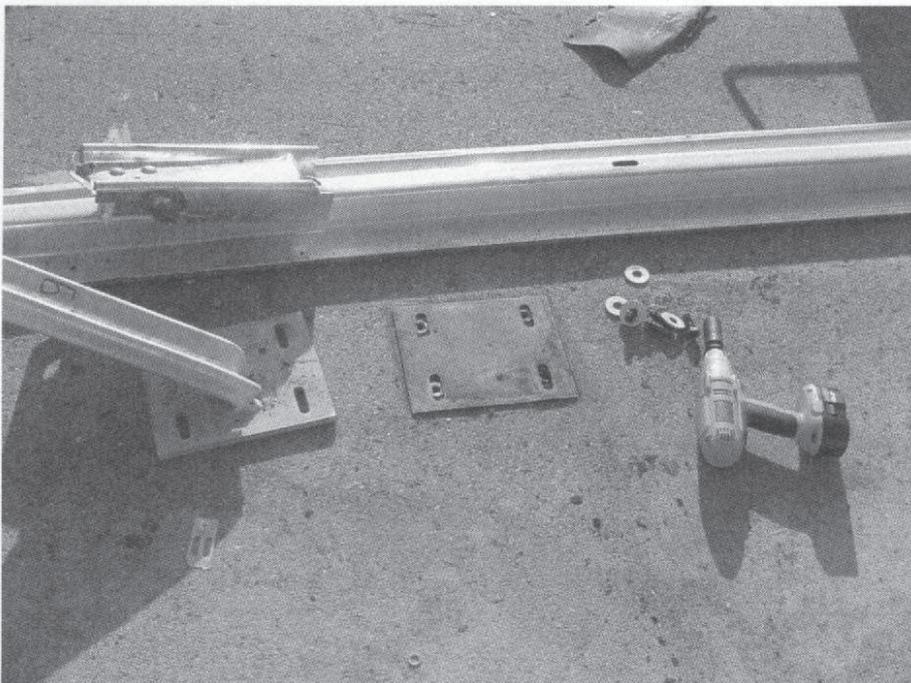
Foto A5-12: Demontage nach Anprall

Photo A5-12: Dismantling after impact

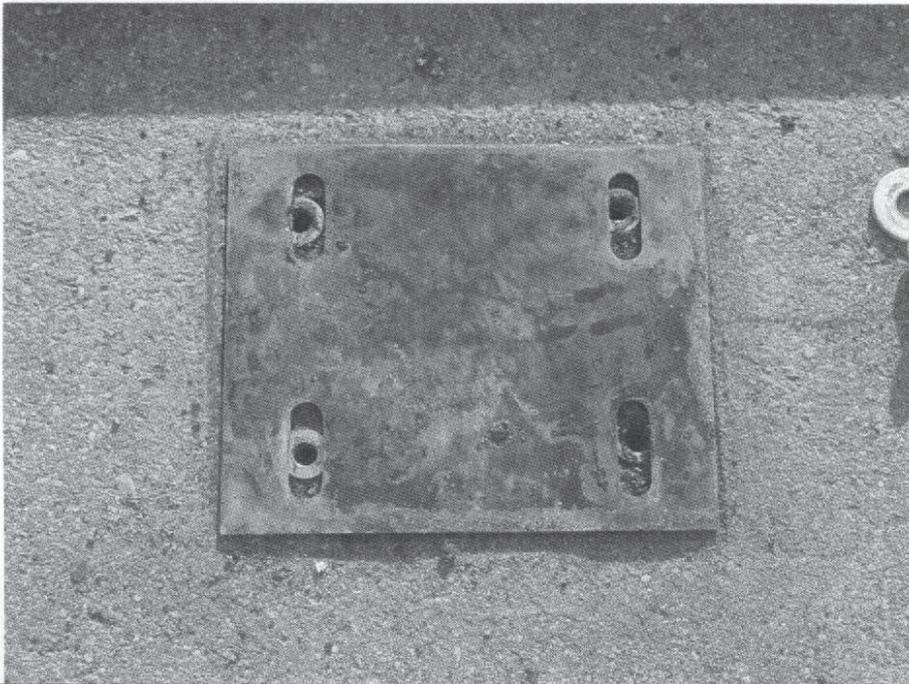
An den Asphaltverankerungen sind nach der Demontage des Rückhaltesystems keine Beschädigungen zu erkennen.

After the restraint system has been dismantled, no damage to the asphalt anchorings can be observed.

Foto A5-13: Demontage nach Anprall

Photo A5-13: Dismantling after impact
